## Monitoring degradation of power plants by x-ray diffraction

## SLEDOVÁNÍ DEGRADACE ENERGETICKÝCH ZAŘÍZENÍ POMOCÍ RTG DIFRAKCE

Azimuthal (lateral) profile of x-ray diffraction lines bears information on materials structure. By means of this information we managed to find out why the material of boiler tubes becomes brittle after a long-lasting service in power plants.

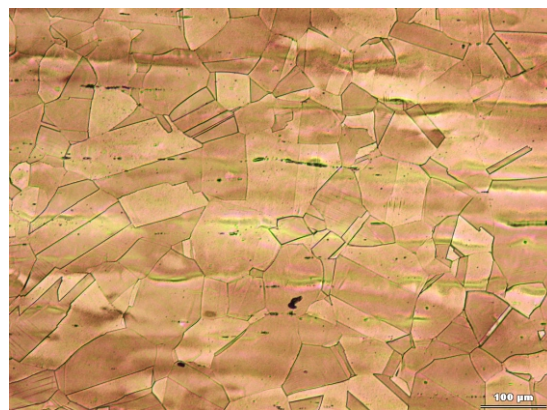
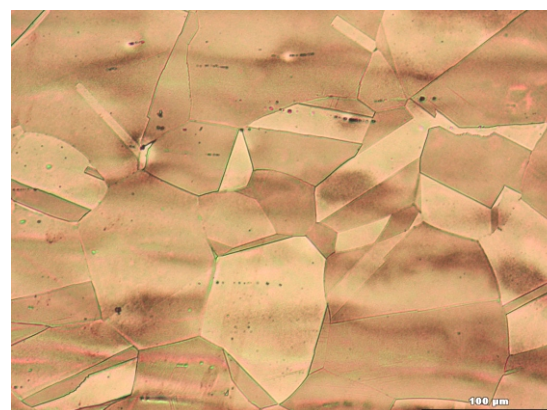
**Obr. 1.** Mikrostruktura vzorku 4.

Na snímcích mikrostruktury (obr.1-8) je dobře patrný rozdíl mezi původní strukturou austenitické oceli ve vzorcích 4 a 8, jakož i rozdíl mezi původní strukturou feriticko-perlitické oceli ve vzorcích 6 a 10. Vzorek 8 je jemnozrnnější než vzorek 4 a plasticky zdeformovaný, zatímco struktura vzorku 4 nejeví žádné stopy deformace; to odpovídá tomu, že nárazová práce vzorku 4 je mnohem větší než nárazová práce vzorku 8. Obdobně i mikrostruktura vzorku 6 má menší zrno než mikrostruktura vzorku 10. Stav plastické deformace však není na snímcích mikrostruktury vzorků 6 a 10 patrný. Proč je nárazová práce  $KV$  vzorku 6 mnohem menší než  $KV$  vzorku 10 nelze tedy z mikrostruktury těchto dvou vzorků, jak se jeví ve světelném mikroskopu, vysvětlit. Na snímcích mikrostruktury není také vidět nic, co by vysvětlovalo výrazné zhoršení odolnosti obou sledovaných ocelí vůči křehkému porušení po 140.000 hodinách provozní exploatace.

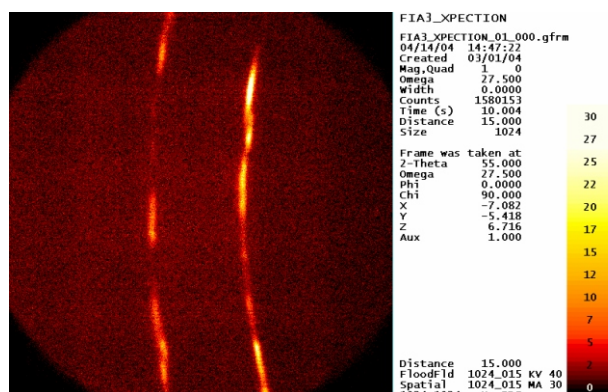
Obr. 10. Rtg difraktogram vzorku 3: reflexe (111) a (200) austenitu.

lze odhadnout jejich velikost. Velikost bloků má zásadní význam pro mechanické vlastnosti oceli, nebo určuje "volnou dráhu" dislokací, jež při pohybu v rámci jednoho mosaikového bloku (jedné difrakčně koherentní oblasti) překonávají pouze Peierls-Nabarrovo napětí. Porovnání obr. 9-10, 11-12 a 15-16 ukazuje, že po 140.000 hodinách provozu došlo k desintegraci mosaikových bloků. Zatímco by se dalo čekat, že dlouhodobým žháním struktura zrekrystalisuje a zhrubne, ve skutečnosti se zjemnila. To vysvětluje proč pevnost exploataci vpodstatě neklesla, někdy dokonce stoupla. Ostré reflexe materiálu v panenském stavu (obr. 9 nebo 15) se po provozu stanou "rozmazané", difusní (viz obr. 10 a 16), což svědčí o elastické deformaci a tedy pnutí [4], jež způsobí zkrěhnutí po 140.000 hodinách exploatace. Pnutí mohla vzniknout za provozu tepelnou únavou v důsledku opakovaných změn teploty kotlové trubky [5] nebo hromaděním parakrystalických distorsí při rekrystalizaci [6]. Také reflexe na difraktogramu vzorku 6 jsou difusní, zatímco na difraktogramu vzorku 10 nalézáme reflexe ostře ohraničené, což dokazuje přítomnost pnutí ve vzorku 6 a vysvětluje tak, proč je tento vzorek mnohem křehčí než vzorek 10.
