## Monitoring degradation of power plants by x-ray diffraction

## SLEDOVÁNÍ DEGRADACE ENERGETICKÝCH ZAŘÍZENÍ POMOCÍ RTG DIFRAKCE

Azimuthal (lateral) profile of x-ray diffraction lines bears information on materials structure. By means of this information we managed to find out why the material of boiler tubes becomes brittle after a long-lasting service in power plants.

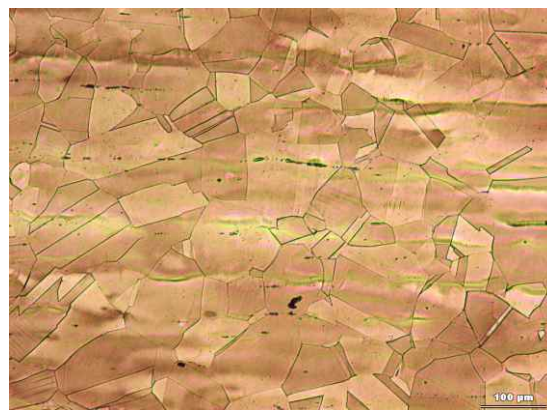
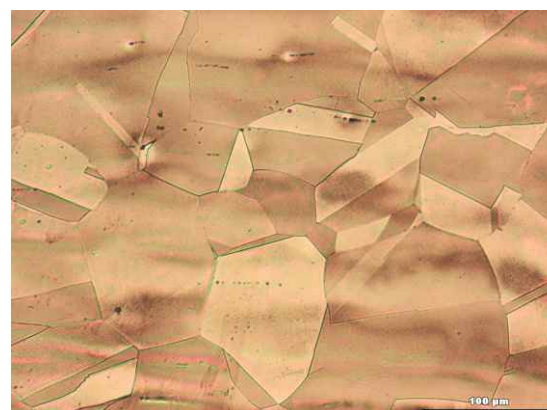
**Obr. 1.** Mikrostruktura vzorku 4.

Na snímcích mikrostruktury (obr.1-8) je dobře patrný rozdíl mezi původní strukturou austenitické oceli ve vzorcích 4 a 8, jakož i rozdíl mezi původní strukturou feriticko-perlitické oceli ve vzorcích 6 a 10. Vzorek 8 je jemnozrnnější než vzorek 4 a plasticky zdeformovaný, zatímco struktura vzorku 4 nejeví žádné stopy deformace; to odpovídá tomu, že nárazová práce vzorku 4 je mnohem větší než nárazová práce vzorku 8. Obdobně i mikrostruktura vzorku 6 má menší zrno než mikrostruktura vzorku 10. Stav plastické deformace však není na snímcích mikrostruktury vzorků 6 a 10 patrný. Proč je nárazová práce KV vzorku 6 mnohem menší než KV vzorku 10 nelze tedy z mikrostruktury těchto dvou vzorků, jak se jeví ve světelném mikroskopu, vysvětlit. Na snímcích mikrostruktury není také vidět nic, co by vysvětlovalo výrazné zhoršení odolnosti obou sledovaných ocelí vůči křehkému porušení po 140.000 hodinách provozní exploatace.

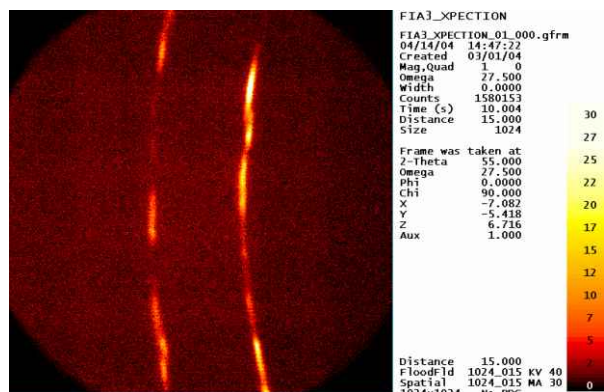
Obr. 10. Rtg difraktogram vzorku 3: reflexe (111) a (200) austenitu.

lze odhadnout jejich velikost. Velikost bloků má zásadní význam pro mechanické vlastnosti oceli, nebo určuje "volnou dráhu" dislokací, jež při pohybu v rámci jednoho mosaikového bloku (jedné difrakčně koherentní oblasti) překonávají pouze Peierls-Nabarrovo napětí. Porovnání obr. 9-10, 11-12 a 15-16 ukazuje, že po 140.000 hodinách provozu došlo k desintegraci mosaikových bloků. Zatímco by se dalo čekat, že dlouhodobým žháním struktura zrekrystalisuje a zhrubne, ve skutečnosti se zjemnila. To vysvětluje proč pevnost exploatací v podstatě neklesla, někdy dokonce stoupla. Ostré reflexe materiálu v panenském stavu (obr. 9 nebo 15) se po provozu stanou "rozmazané", difusní (viz obr. 10 a 16), což svědčí o elastické deformaci a tedy pnutí [4], jež způsobí zkrěhnutí po 140.000 hodinách exploatace. Pnutí mohla vzniknout za provozu tepelnou únavou v důsledku opakovaných změn teploty kotlové trubky [5] nebo hromaděním parakrystalických distorsí při rekrystalisaci [6]. Také reflexe na difraktogramu vzorku 6 jsou difusní, zatímco na difraktogramu vzorku 10 nalézáme reflexe ostře ohraničené, což dokazuje přítomnost pnutí ve vzorku 6 a vysvětluje tak, proč je tento vzorek mnohem křehčí než vzorek 10.
